# L'association "Cun Ulmer Grün" et le château du Schoeneck

L'association **Cun Ulmer Grün** fut créée en octobre 2000 par un tailleur de pierres, Jacques Bruderer, et une bande de copains âgés d'une vingtaine d'années. Ils étaient tombés amoureux de cette vieille ruine qu'est le château de Schoeneck, abandonnée à son propre sort depuis déjà bien longtemps.

## Travaux de l'association

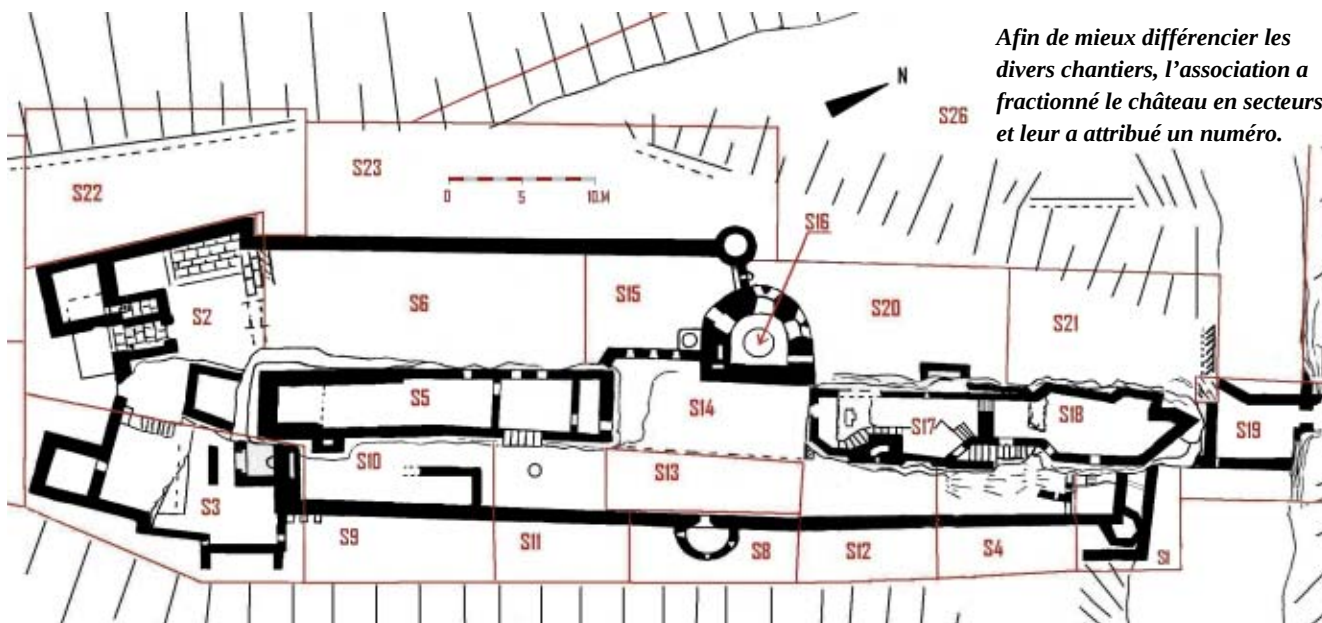
Plan : David Kontomichos - 2004

*Afin de mieux différencier les divers chantiers, l'association a fractionné le château en secteurs et leur a attribué un numéro.*

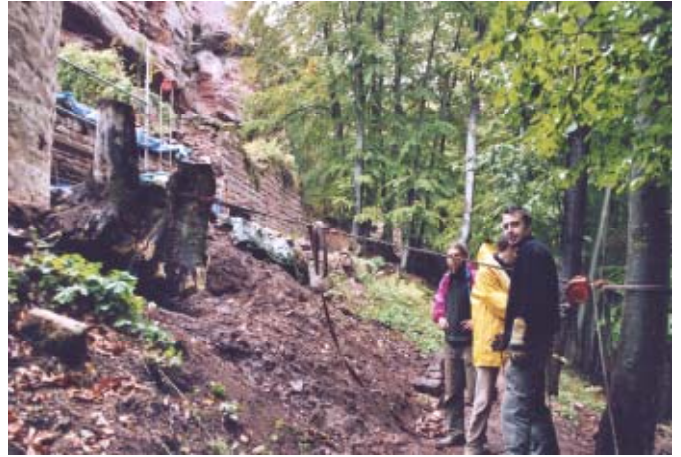
Photo : Cun Ulmer Grün - 2004

*Ci-dessus : 2004 – Rempart est, secteur 8. Dégagement d'une souche devant la tour semi-circulaire.*

En dégageant des murs afin de les consolider, l'association a dû également enlever plusieurs dizaines de grosses souches d'arbres enracinées dans les remparts.

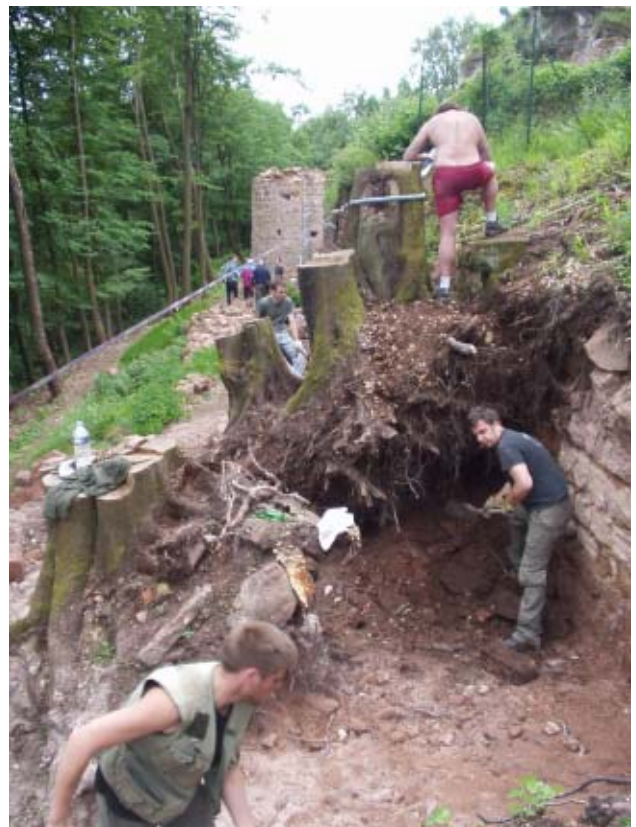
Photo : Cun Ulmer Grün - 2005

*2005 – Rempart est, secteur 4. Enlèvement de souches. (On remarque ces arbres sur le fond de la photo précédente prise en 2004).*

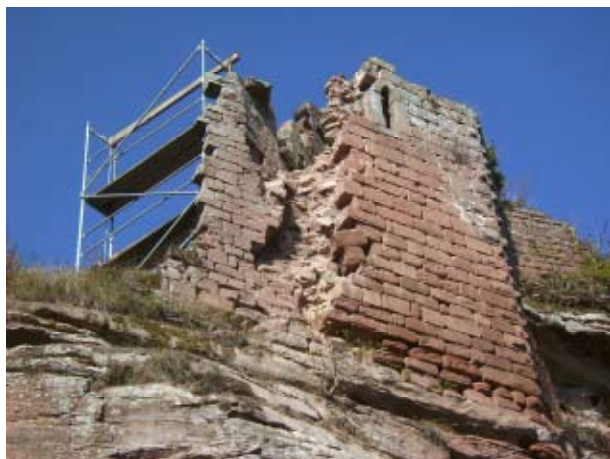
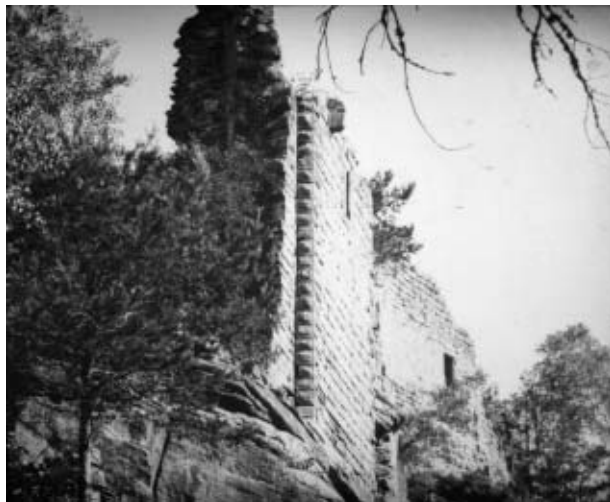
En septembre 2008, malgré notre présence, des pierres isolées sont tombées ainsi qu'un pan de mur entier ; une quarantaine de pierres du parement extérieur du logis du rocher nord, datant du XIII<sup>e</sup> siècle, se sont écroulées. L'association a juste pu sauver un corbeau et l'encadrement d'une petite porte. L'accès au rocher avait été interdit quelque temps avant l'effondrement. Ce mur était en péril depuis la fin des années 70. Le chaînage d'angle s'était écroulé au milieu des années 80 et rien n'a été fait depuis par manque d'argent.

*Ci-dessus et ci-dessous – Logis du rocher nord en secteur 17*

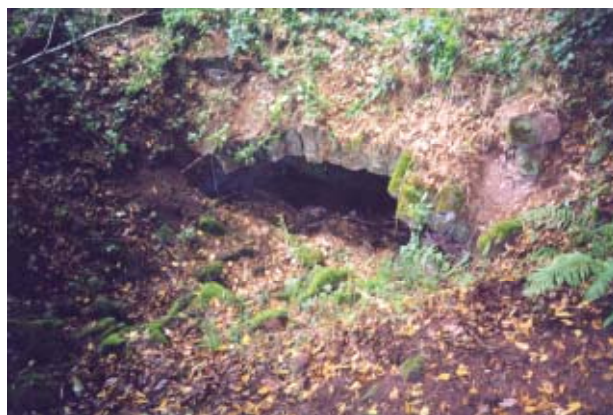
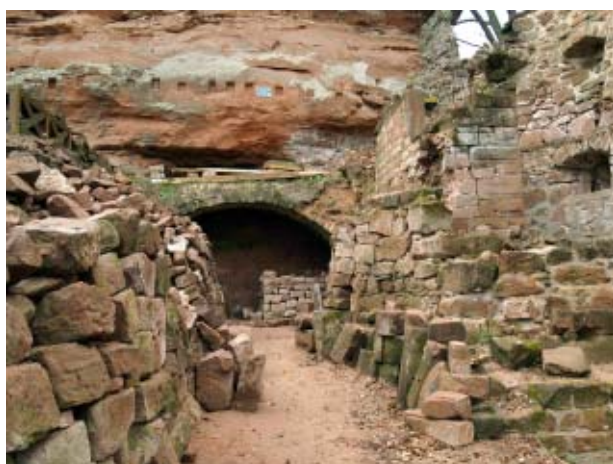
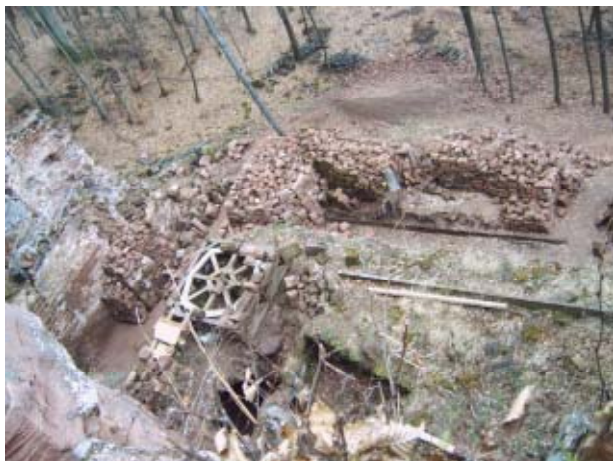
Dans ce secteur, l'association a consolidé une portion de la voûte de la cave, puis celle-ci a

*Ci-dessus - La voûte de la cave en secteur 1*

*Ci-dessus - La cave entièrement fouillée en secteur 1*

*Ci-dessus - La cave avec le stock de pierres en secteur 1*

été complètement dégagée en vue d'une prochaine restauration.

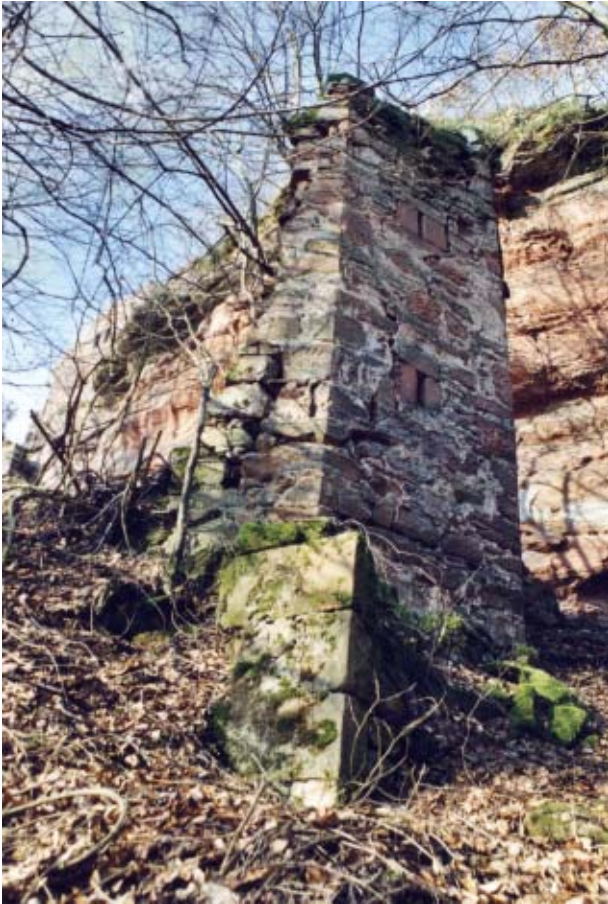
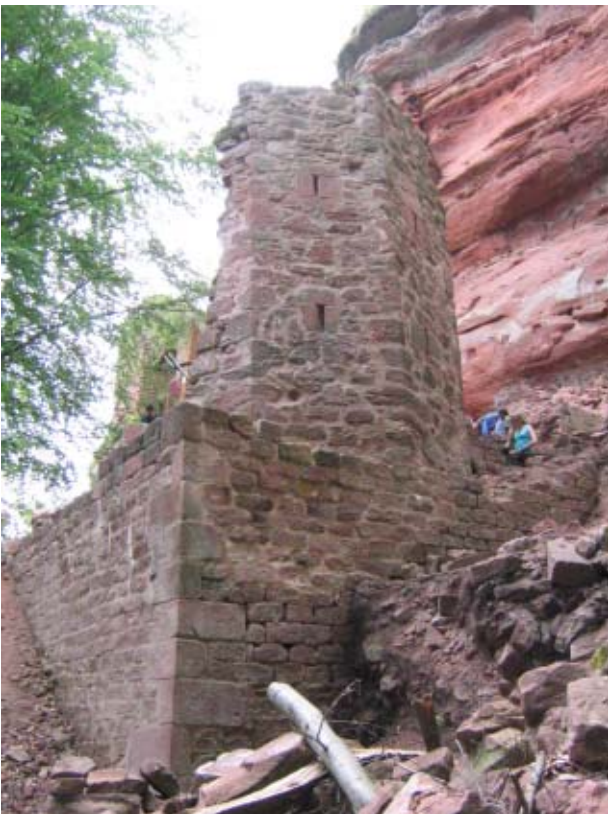
En 2002, la belle tour octogonale de flanquement nord-est fut consolidée et rejointoyée.

*Ci-dessus et ci-dessous :  
Tour octogonale de flanquement nord-est en secteur 1*

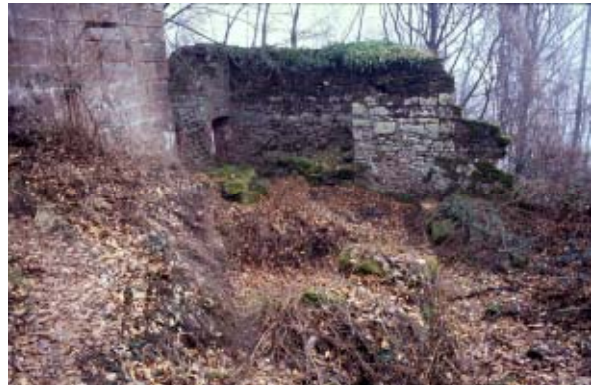
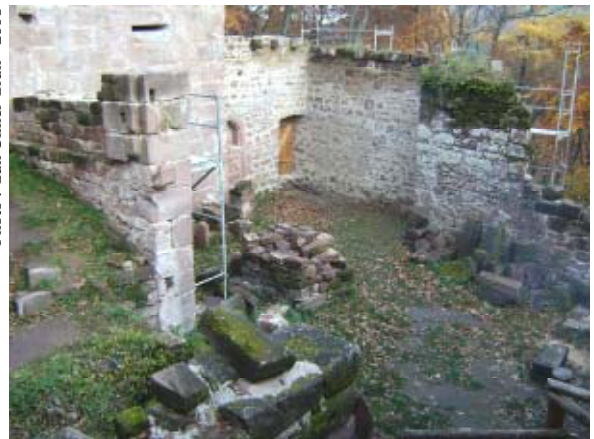
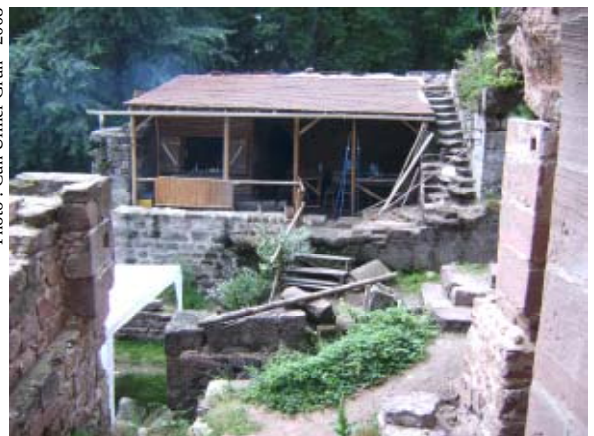
Ce secteur a bénéficié de nombreux aménagements et consolidations. Tout d'abord, une nouvelle canonnière a été retaillée suivant l'originale qui se trouve au musée de Niederbronn-les-Bains, puis posée à son emplacement d'origine dans le mur est du bastion sud-est. La voûte intérieure du bastion a également été reconstituée et l'ensemble des joints des murs intérieurs a été refait. Une porte en bois ferme son accès ; il sert de local à l'association. Un appentis en bois aménagé avec bancs et tables a été accolé au bastion afin de servir d'abri en cas d'intempéries, tant pour les membres que pour les visiteurs. Le terrain en contrebas a été mis à niveau.

*Ci-dessus et ci-dessous - Secteur 3*

*Ci-dessus - L'appentis*

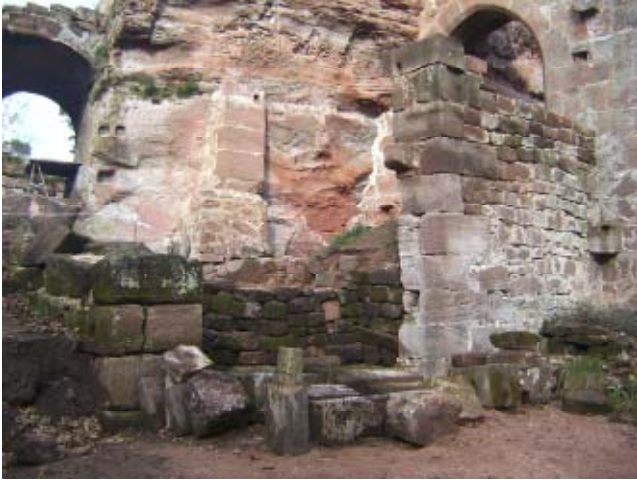
Photo : Cun Ulmer Grün - 2008

Le ressaut et le mur du pont-levis, attenant à la porte du XVI<sup>e</sup> siècle, sont en cours de remontage. Toutes les pierres de la première porte ont été stockées pour les remonter ultérieurement.

*Ci-dessus - Ressaut en secteur 3*

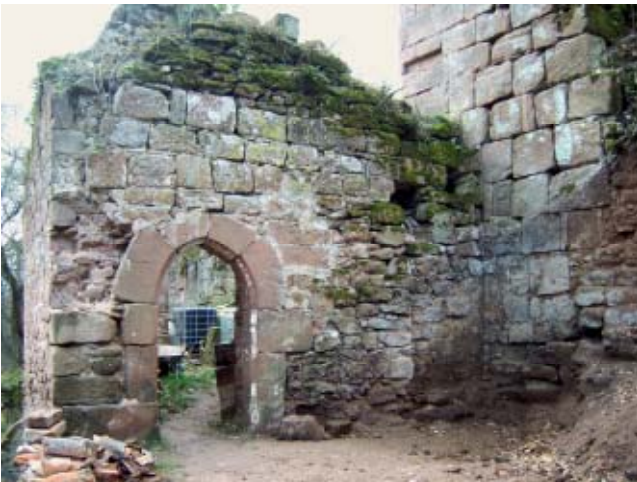
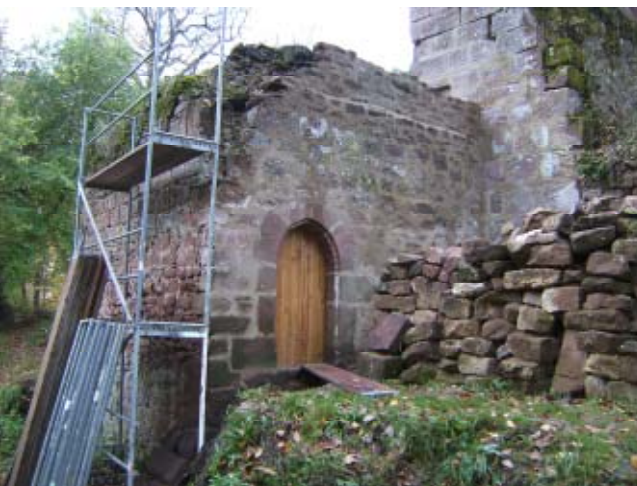
Le mur de la poterne a été dégagé, brossé, maçonné et rejointoyé des deux côtés. Le mur perpendiculaire sera fait dans la continuité après que la partie haute qui penche ait été déposée et remontée.

*Ci-dessus et dessous - Poterne en secteur 3*

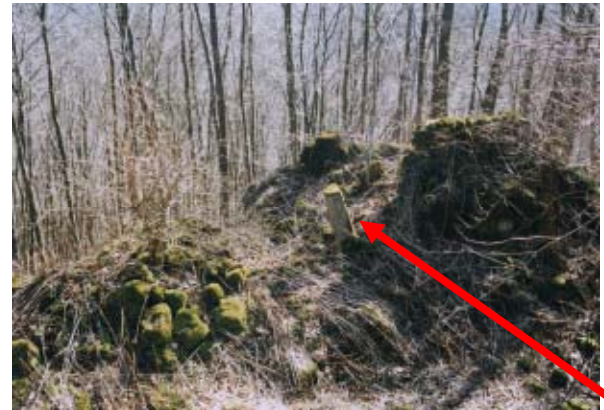
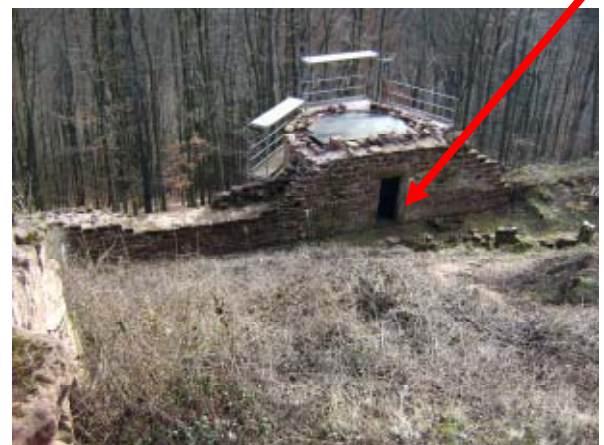
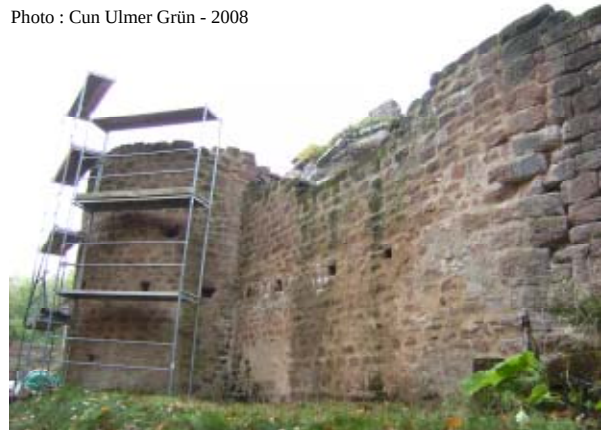
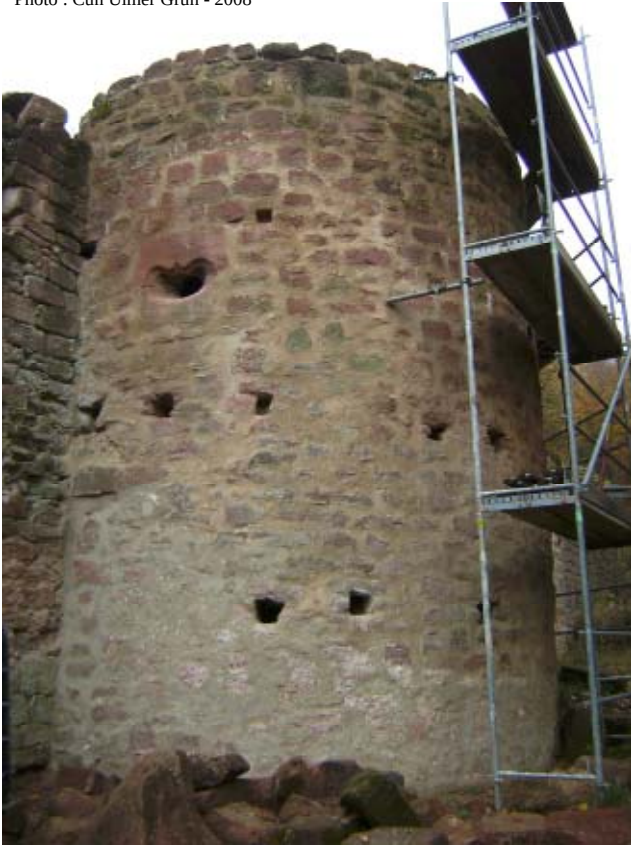
La tour semi-circulaire de flanquement est a été partiellement reconstituée. En effet, seule la bouche à feu côté sud restait en place. Nous avons pu remettre les deux autres bouches à feu du même étage. Nous attendons actuellement l'autorisation des Monuments Historiques pour replacer les deux bouches à feu de l'étage supérieur. Elles ont été retrouvées, l'une au pied de la tour, l'autre beaucoup plus loin dans la pente.

Une partie du rempart est attenant à la tour a été dégagée et remontée.

*Ci-dessus et dessous – Tour semi-circulaire de flanquement est vue du côté intérieur ; les flèches indiquent le montant droit de la porte d'entrée*

*Ci-dessus – Tour semi-circulaire de flanquement est et son mur d'enceinte adjacent en secteur 8*

*Tour semi-circulaire côté sud*

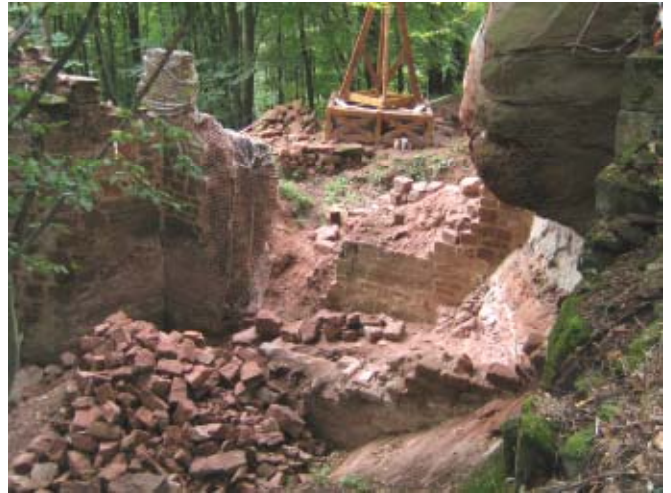
Photo : Cun Ulmer Grün - 2003

L'avant du mur-bouclier nord-est entre la tour et le rocher a été entièrement fouillé jusqu'à en atteindre l'assise rocheuse, ce qui permet de restaurer à l'identique ce mur épais sur une base saine. Dans la fausse braie entre la tour et le rocher, les morceaux d'une petite bretèche (sorte de petite tourelle en encorbellement sur un mur) ont été trouvés, ce qui nous amène à trois bretèches pour ce château.

Suite à la consolidation du mur bouclier du secteur 1, l'association a eu l'autorisation de fouiller la fausse-braie entre la tour octogonale et

*Mur bouclier et fausse-braie en secteur 1*
