Rétrospective sur les travaux de 2009 et 2010 au château du Schoeneck

Dix ans déjà que l'association *Cun Ulmer Grün* est liée solidement au château fort du Schoeneck situé sur la commune de Dambach-Neunhoffen.

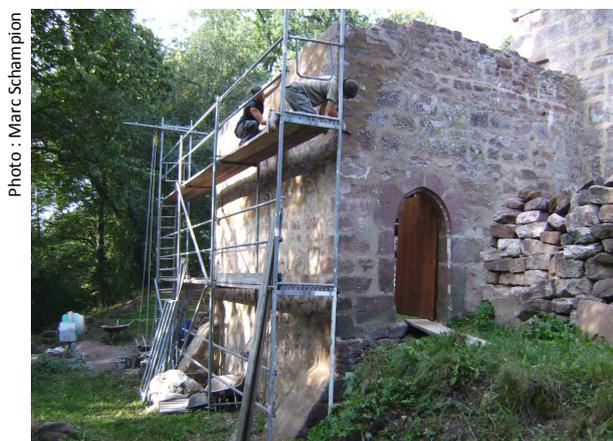
*Enceinte extérieure de la barbancane Sud-Est
avec la poterne – 2009*

L'association a poursuivi la mise en valeur de la barbancane Sud-Est. La consolidation du mur périphérique a été poursuivie : l'angle externe formé par deux de ses murs a été remonté et jointoyé. Le mur attenant à celui où se trouve la poterne a été déposé et remonté à l'identique. L'arase des deux murs a été recouverte d'un mortier hydrofuge.

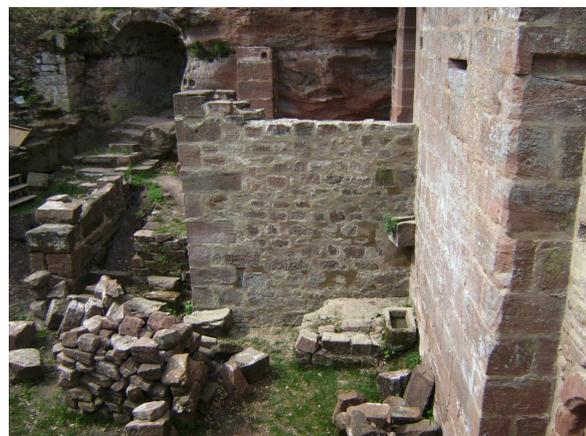
Mur du pont dormant – 2009

Le parement extérieur du mur du pont dormant attenant à la grande porte en ogive surmonté de la poivrière a été jointoyé.

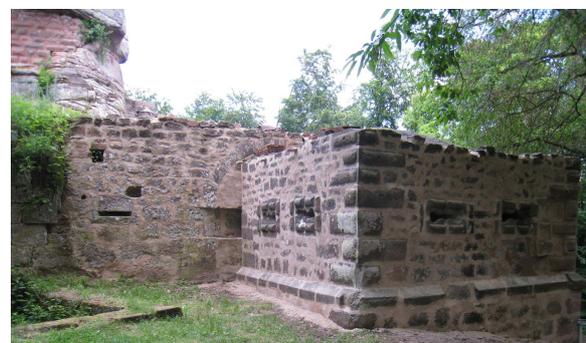
Bastion Sud-Est – 2009

Deux des trois faces extérieures du bastion Sud-Est ont été complètement jointoyées.

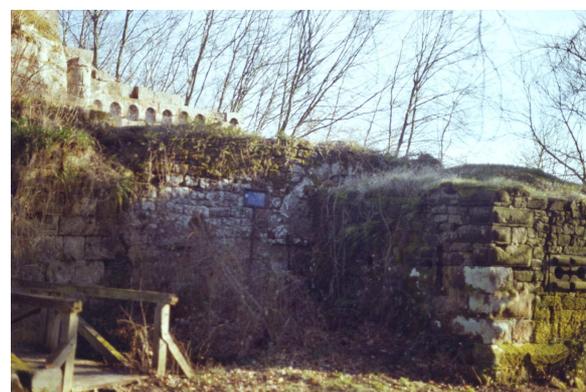
Bastion Sud-Est – 2002

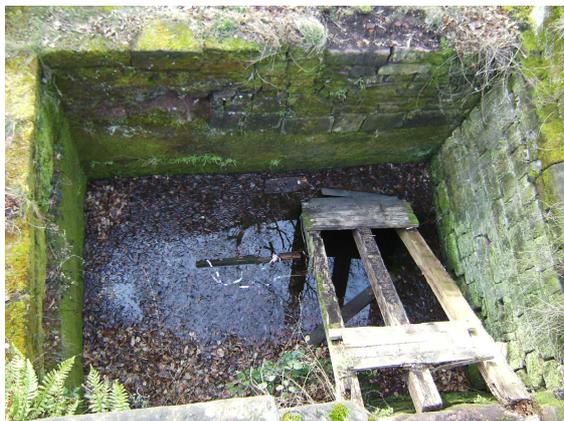
Fossé d'entrée – 2008

le début des travaux du fossé. Dans un premier temps, l'association a curé le fossé (50 cm d'eau, boue, pierres, feuilles, etc) tout en commençant à consolider ses parois. Sur les quatre faces du fossé, seule la face Ouest était encore intacte hormis les joints. C'est en fait le mur du bastion Sud-Ouest qui a été rajouté par la suite sur une partie du fossé. Les trois autres faces étaient creusées dans le rocher mais renforcées par endroit par des murets.

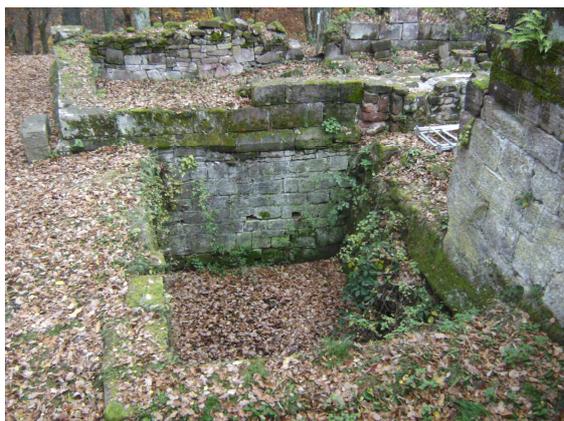
Fossé d'entrée – 2009

Nous avons donc dû compléter les murets dans les cavités du rocher. Par contre la paroi Sud a dû être démontée et remontée afin de repartir sur une base saine (le rocher) pour la future passerelle. Nous avons pu constater que cette paroi a été constituée

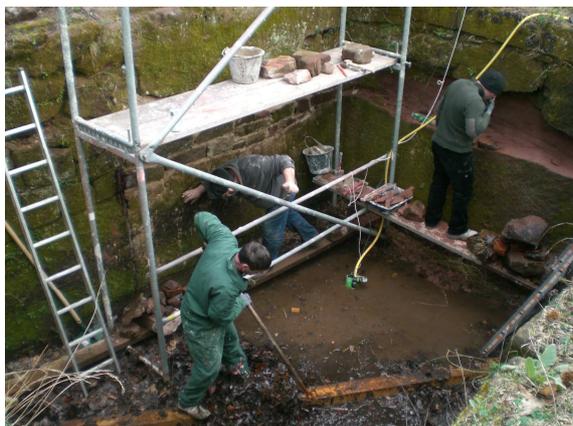
Fossé d'entrée – 2010

de pierres de réemploi car nous avons trouvé, entre autre, une partie d'une canonnrière et un corbeau.

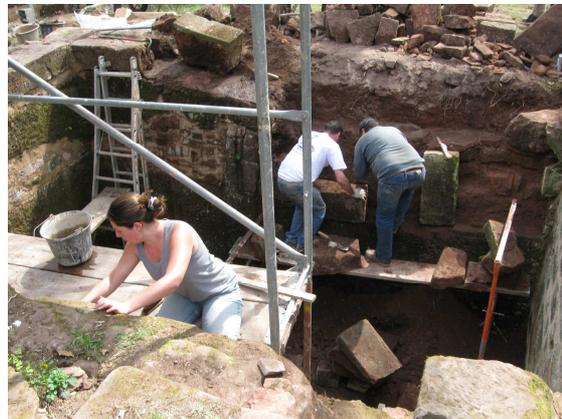
Fossé d'entrée – 2010

Finalement, la nouvelle passerelle, financée par l'un des membres de l'association, fut achevée en juin. Le fossé a été entièrement nettoyé, consolidé et jointoyé. Il reste juste à recouvrir la margelle du fossé par un mortier hydrofuge.

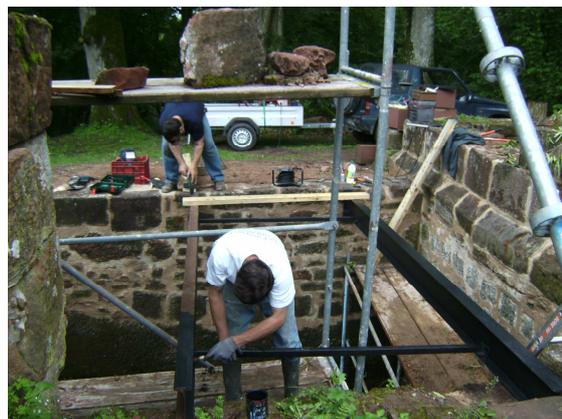
Poutres de la passerelle – 2010

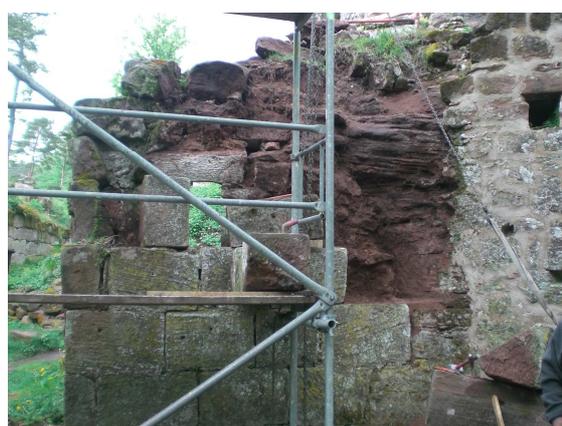
Mur en aplomb du fossé – 2010

L'association a profité de la consolidation du fossé pour consolider le mur à gros blocs en aplomb du fossé. Le mur qui risquait de verser a été entièrement démonté et remonté ainsi que la bouche à feu à l'aide d'un échafaudage, d'une poulie et à la force des bras. Le mur perpendiculaire et encastré dans celui-ci sera consolidé ultérieurement.

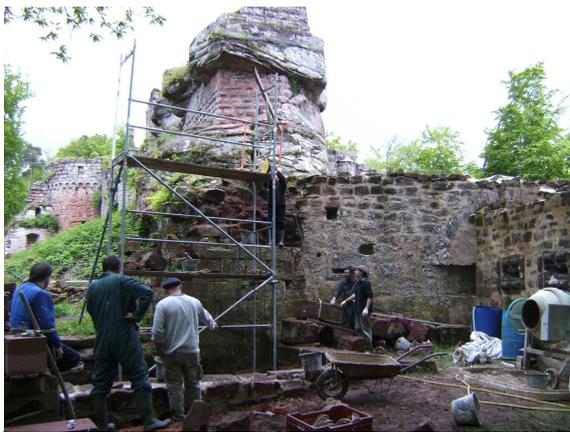
Entrée du château – 2010

L'association a également réalisé les joints intérieurs et extérieurs des restes du bastion Sud-Ouest.

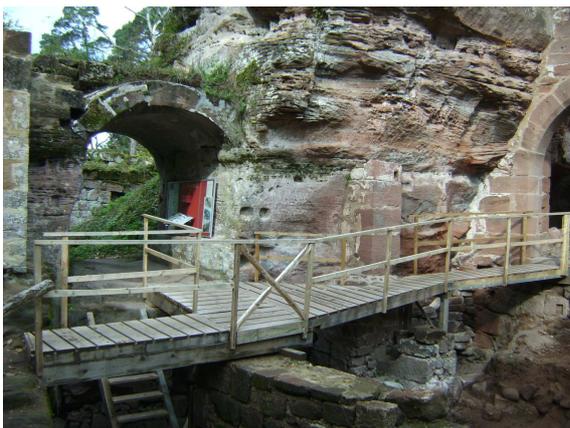
Passerelle entre le bastion Sud-Est et la porte en ogive – 2010

Suite au dégagement du pilier central du pont-levis en hiver 2009 - 2010, l'association a posé une passerelle en bois qui relie le passage voûté au bastion Sud-Est et à la belle porte en ogive. Un escalier permet l'accès à la partie inférieure.

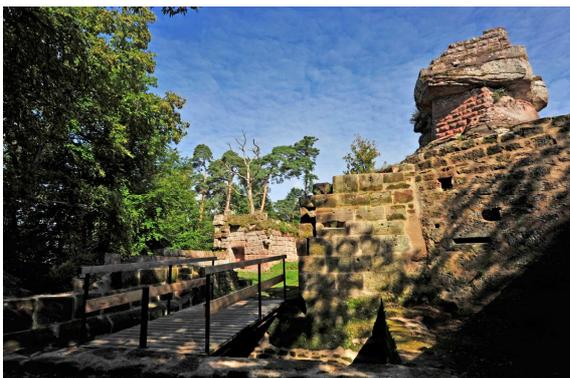
Entrée du château – 2010

En hiver, la terre et les pierres situées sous la porte en ogive ont été quasiment entièrement fouillées et

l'association a eu le bonheur de retrouver, entre autre, des pierres de la première porte et la partie manquante de la poivrière.

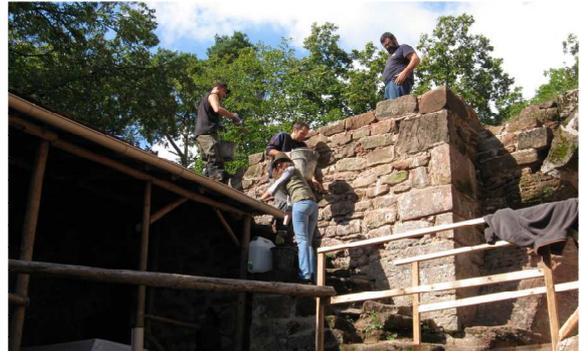
Mur à côté de l'abri – 2010

L'association a construit une petite structure en bois avec toiture en tuiles pour abriter l'ancienne forge. Elle a aussi remonté et jointoyé le mur se trouvant à côté de l'escalier et de l'abri avec bancs. Ce petit mur a exigé beaucoup de travail !

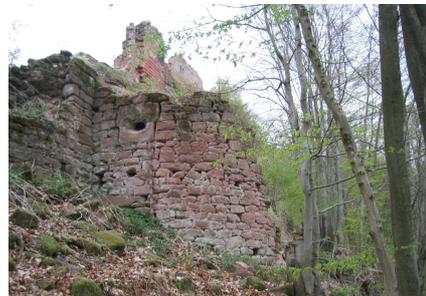
Tour semi-circulaire avant travaux – 2003

Un gros chantier, commencé il y a plusieurs années, a bien progressé cette année. C'est celui de la tour semi-circulaire : les deux bouches à feu du deuxième étage ont été remises à leur place d'origine. Il y a donc actuellement cinq belles bouches à feu réparties sur deux étages. En 2004, la tour n'en possédait plus qu'une. Il aura fallu fouiller le pied de la tour et prospecter dans toute la pente en contrebas pour les retrouver. Une d'entre elles se trouvait presque au fond de la vallée, une autre se trouvait le long du sentier, 30 mètres en contrebas. Tout le monde passait à côté sans

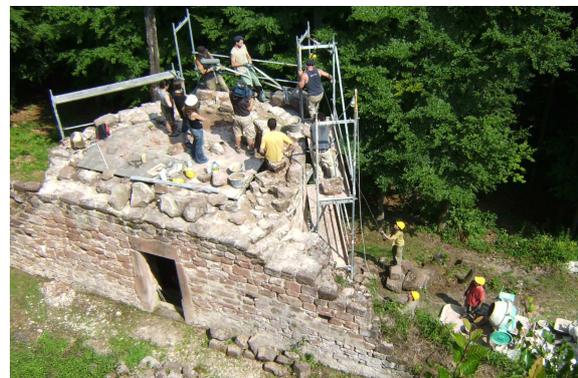
Tour semi-circulaire pendant le tournage de l'émission « des racines et des ailes » – 2010

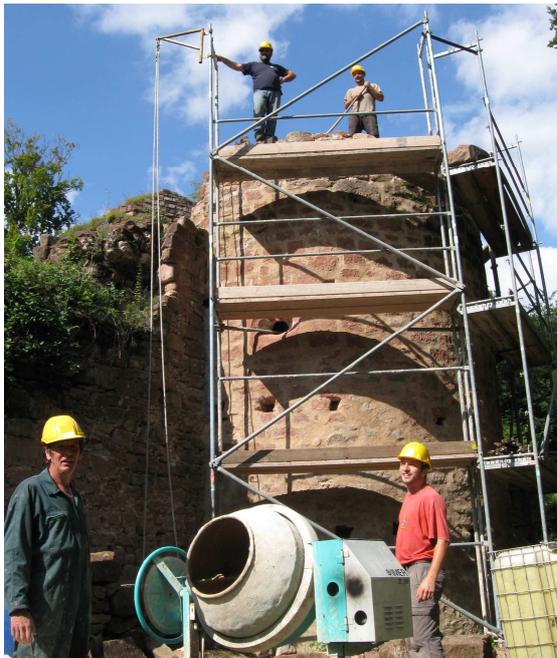
Tour semi-circulaire – 2010
