CHATEAUX FORTS D'ALSACE

TRAVAUX DE SAUVEGARDE AU CHATEAU DE SCHOENECK A DAMBACH

Association "Cunulmergrun"

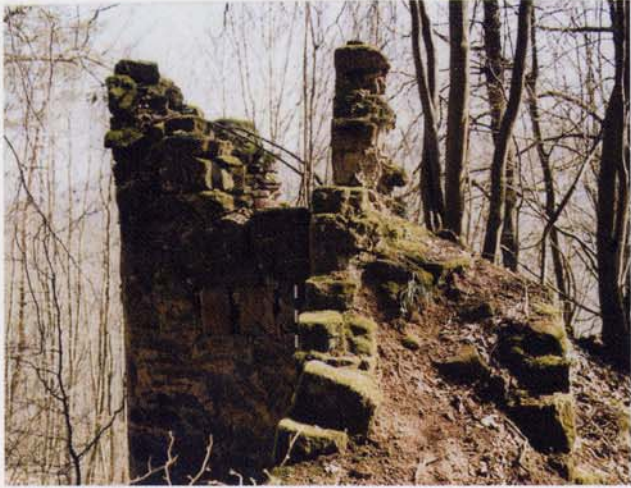
Schoeneck - Tour de flanquement Nord-Est, état avant travaux (Photo M. Heissler)

ne trouveront leur salut que dans des interventions bénévoles. C'est ainsi que l'association "Cunulmergrun" s'est vu confier la consolidation des défenses basses situées au Nord-Est du château, et en particulier celle d'une belle tour hexagonale de flanquement.

Pour assurer la pérennité des consolidations, l'assise rocheuse a été recherchée pour ancrer solidement les maçonneries au sol. Une importante fissuration affectant l'enceinte Nord-Est a été démontée pour être remontée à l'identique. L'ensemble des parements a été purgé et rejointoyé, en intérieur comme en extérieur.

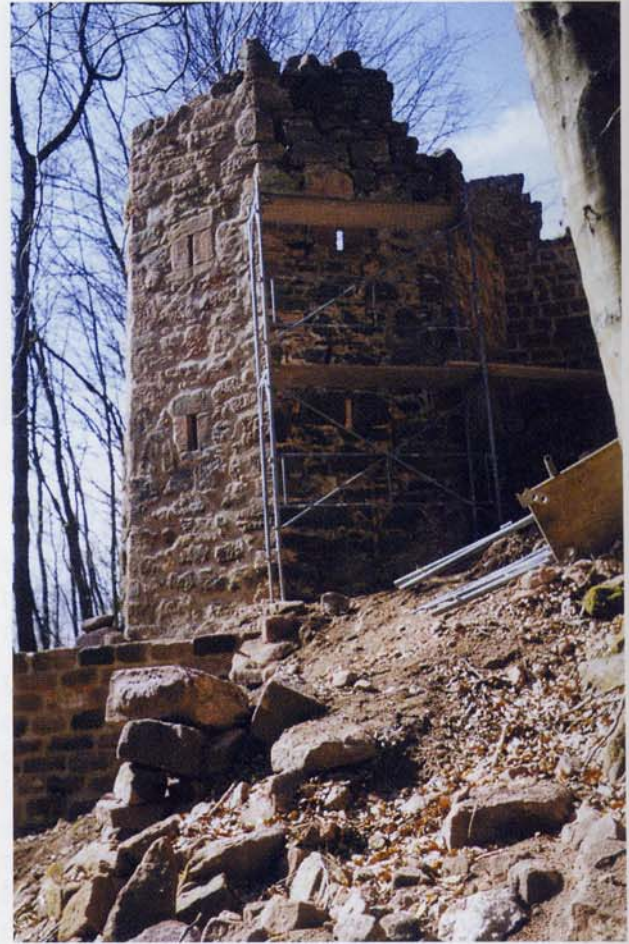
Schoeneck – Tour de flanquement Nord-Est en cours de consolidation par l'association "Cunulmergrun" (Photo M. Heissler)

Plusieurs éléments architecturaux remarquables ont été exhumés lors des travaux, qui nous renseignent sur les élévations disparues des défenses. Une petite échauguette en poivrière existait ainsi sur le mur Nord, entre tour et rocher. Des éléments de couronnement (corniche) ont été exhumés au pied de la tour. Un important mobilier archéologique est actuellement en cours d'étude à la Maison de l'Archéologie des Vosges du Nord.
